► **Rapport de vérification de l'installation électrique**
Alimentation du portail d'entrée de la Résidence

Résidence Bella Vista
40 et 42 Rue de la Corniche 11100 Narbonne

- Référence du rapport : 995P0/25/2844
- Date d'édition du rapport : 24 03 2025
- Ce rapport comporte : 6 pages
- Date d'inspection : 13 03 2025
- Dossier N° : 2502995P0000098
- Nom intervenant : M.Garcias
- Signature :

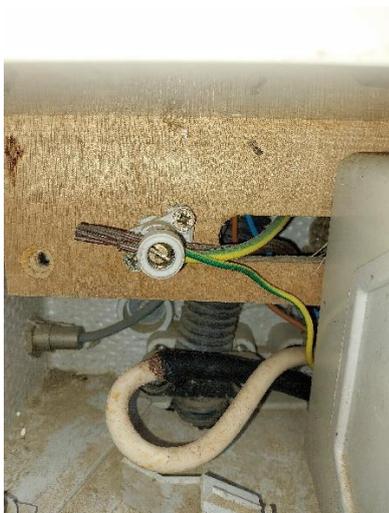
OBS 1 Absence de mise à la terre de l'armature métallique du câble. *A relier au conducteur de protection*

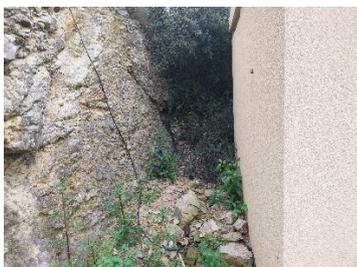
OBS 2 Câble non fixé sur la remontée de la falaise. Fixer le câble de manière sûre et durable.

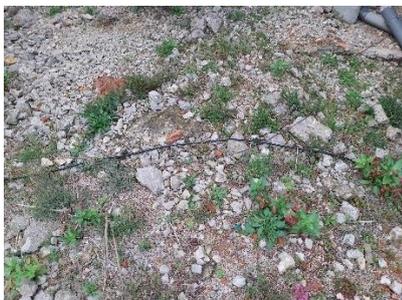
OBS 3 Câble non protégé contre les UV. Protéger les parties du câble exposés à la lumière du soleil

Nous avons souligné, l'absence de protection mécanique et l'absence de protection contre les UV.

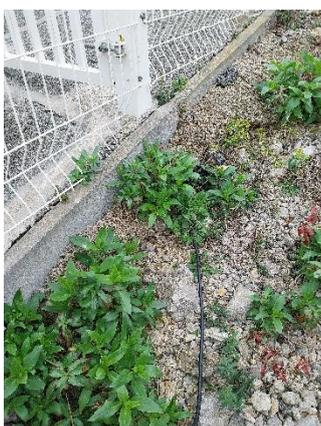
OBS 4 Câble exposé au choc, mettre en place des protections complémentaires au endroits exposés (débroussaillage et autres outils de jardinage)
